MOSSOS "CONGELATS" ALS VESTIDORS I PASSADISSOS DE LA COMISSARIA DE VILAFRANCA DEL Penedès

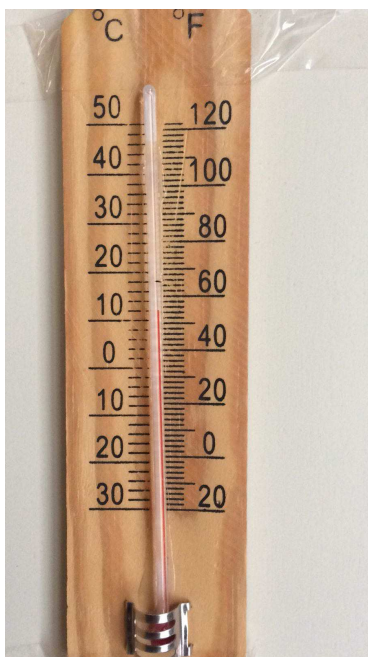
1. Passadís Trànsit a 12º

Vam efectuar aquestes mesures de temperatura, dos cops (entrar de servei a les 06:00h i durant la nit), amb un termòmetre simple. 1a foto és al passadís de la zona de trànsit una temperatura de 12°C. Vestidor de dones no arribant a 9°C i el d'homes a 13°C. La zona de custòdia encara és pitjor, no adjuntem fotografia, però teníem 7°C. La gent que treballa a oficina s'ha comprat a títol personal calefactores i estufes per a poder treballar. NO és aquesta la solució, sinó exigir a la DGP que arregli el problema de la climatització, el qual és endèmic. La climatització es passa més de 2/3 parts de l'any funcionant malament. A l'hivern surt aire fred i a l'estiu calent. Venen la reparen, però no hi ha tres dies seguits que funcioni bé. **UNA VERGONYA !!!**

USPAC considera, i els mateixos tècnics ho corroboren, **que la instal·lació del sistema no està ben feta**, ja que constantment falla una cosa o altra. S'hauria d'inspeccionar tota la instal·lació i canviar/modificar totes les deficiències de muntatge. A tall d'exemple ho és el fet que en un mateix conducte que hauria de ser continu, aquest es troba seccionat en 2 trossos, amb una secció de dos pams, pel qual tot l'aire es perd per la secció. Imaginem-nos com està la resta de la instal·lació,...
