VEHICLES DE LA COMISSARIA DE VIC AMB EL SISTEMA D'OBERTURA D'EMERGÈNCIA DE LA MAMPARA AMB UN TORNAVÍS

18 de maig de 2022

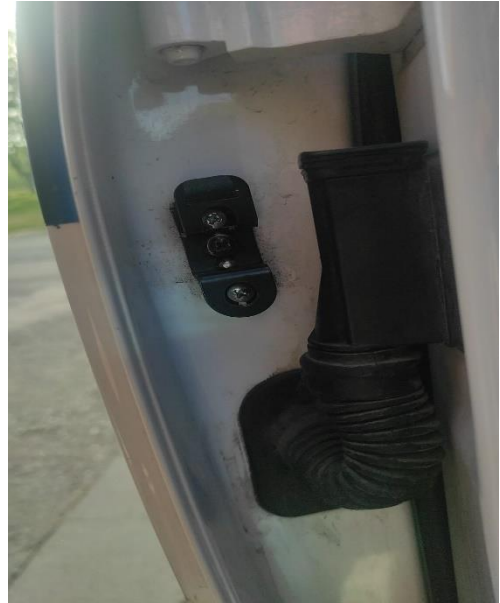
A principis del mes d'abril, la **USPAC** va tenir coneixement que a la comissaria de Vic hi havia, i encara hi són actualment, 2 vehicles els quals disposaven d'un sistema d'obertura d'emergència de la mampara, que considerem del tot deficient i poc pràctic.

Aquest sistema funciona de manera que, si cal activar una obertura de portes d'emergència, l'agent que ho ha de fer, ha d'utilitzar un tornavís que hi ha al maleter i desenroscar un cargol que subjecta la palanca d'obertura.

Des de la **USPAC** creiem que aquest és un sistema deficient, poc pràctic i desconegut per molts agents a qui no se'ls ha informat d'aquesta manera de procedir.

- Que se solucioni aquesta anomalia, que en qualsevol moment pot generar situacions de perill innecessàries pels seus treballadors o pels mateixos detinguts, com va ser el cas que recentment es va viure a la RPMN amb l'incendi d'un vehicle mampara durant un trasllat policial.
- **Que es realitzi l'avaluació de riscos de tots els vehicles policials**, tal i com preveu la Moció 28/XIV del Parlament de Catalunya de data 21 d'octubre de 2021.
